CAPÍTULO I

Se analizaron las fases preparatoria, precontractual y contractual de los contratos 001-2017 y 002-2017 de obra y fiscalización, respectivamente y sus accesorios, para la Unidad Educativa "La Inmaculada Fe y Alegría", por el período comprendido entre el 01 de enero de 2017 y el 31 de diciembre de 2021.

- ① Diseños y memorias técnicas estructurales de Caissons, sin considerar la normativa técnica, ocasionó que no se establezcan requisitos mínimos de seguridad y calidad en las etapas del proceso constructivo

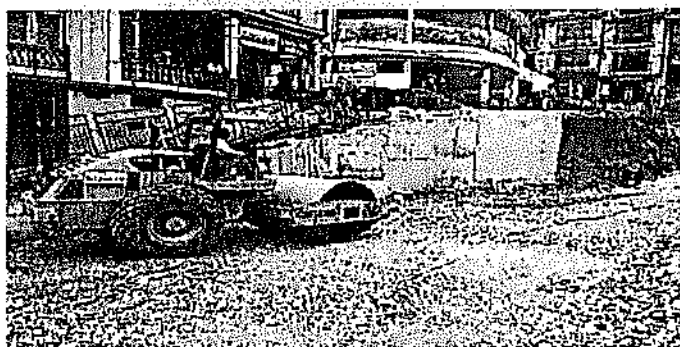
"...memoria fotográfica que requiero como equipo técnico pude encontrar fotografías de la máquina "Rodillo Liso" propiedad del GAD Municipal de Zaruma, el cual se encuentra en la zona donde se ejecutó los trabajos de remediación (...)"

El citado Servidor, adjuntó el siguiente registro fotográfico:

De los hechos comentados, se desprende que los componentes de: equipos (rodillo compactación, tanquero de agua); mano de obra (chofer, operador de equipo pesado EO-C1G1); y materiales (agua), fueron suministrados por el Cuerpo de Bomberos y el GAD de Zaruma; sin embargo, la Contratista ejecutó el planillaje de estos componentes en la Planilla 8, incumpliendo lo establecido la Cláusula Quinta "FORMA DE PAGO", subnumerales 5.11 y 5.12. "Trámite de las Planillas", letra c), lo que ocasionó un pago no justificado de 17.366,36 USD más IVA, así:

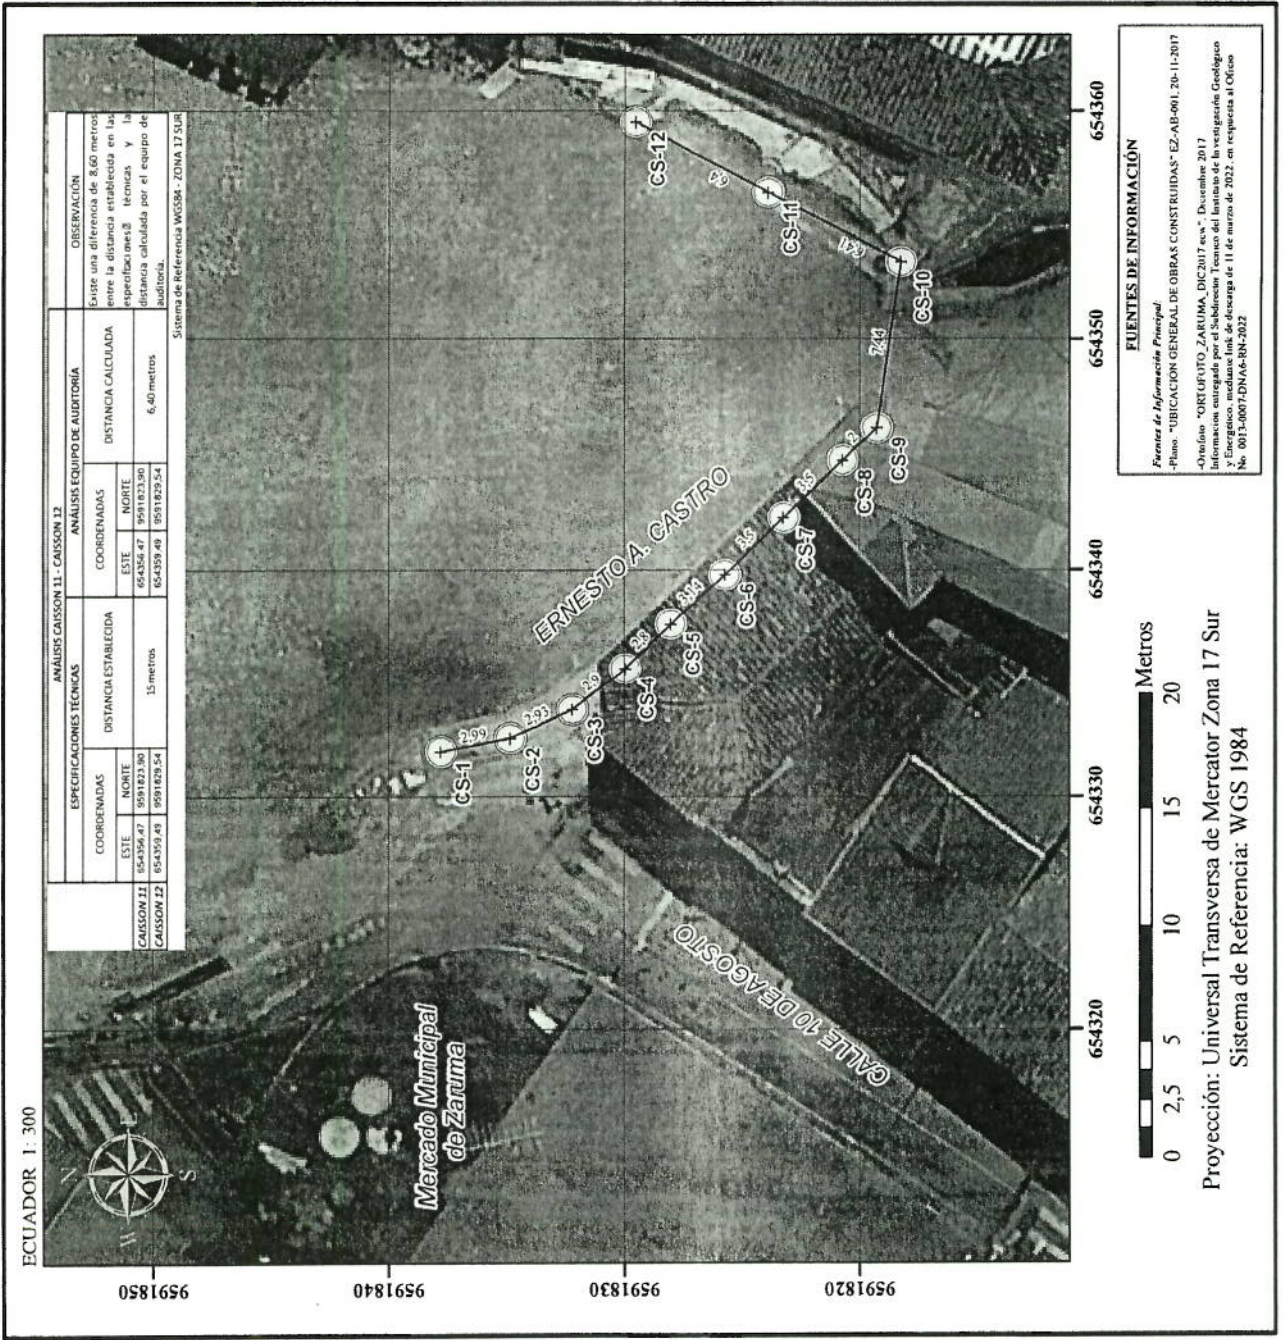
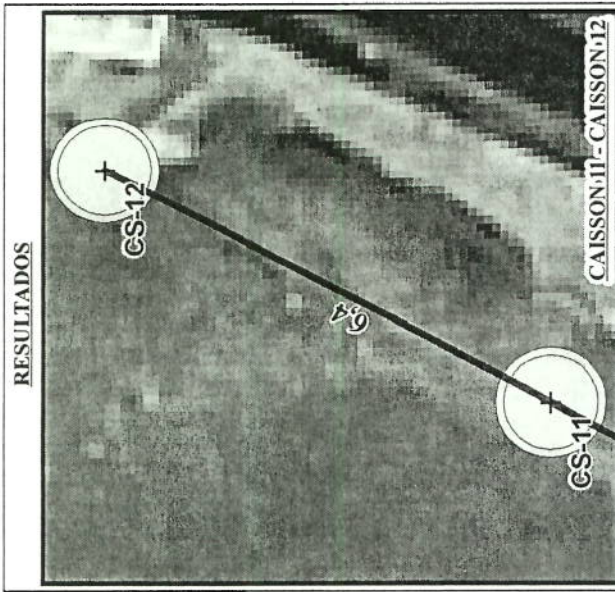
ANÁLISIS DE UBICACIÓN Y ESPECIFICACIONES TÉCNICAS DEL CAISSON 11 Y CAISSON 12

Las distancias establecidas se encuentran en las "ESPECIFICACIONES TÉCNICAS PARA LA CONTRATACIÓN DE UNA OBRA PARA ESTABILIZAR EL COLAPSO EN LA UNIDAD EDUCATIVA "LA INMACULADA FE Y ALEGRÍA" - CANTÓN ZARUMA, 16-03-2017.

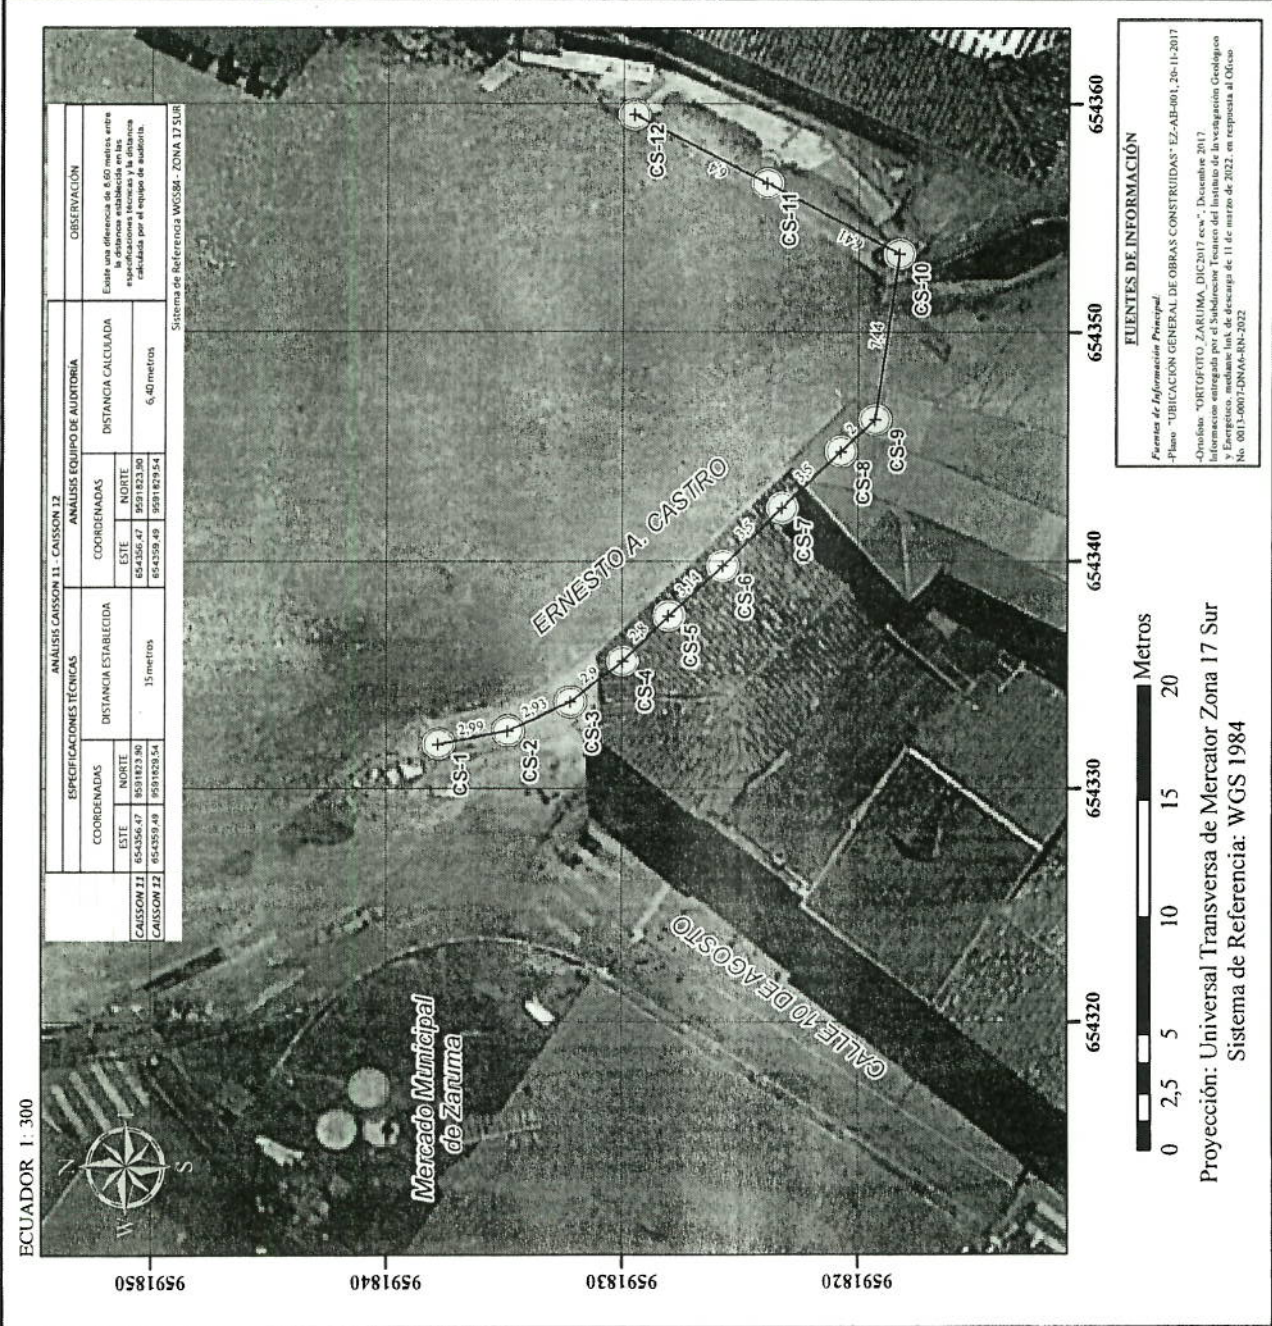
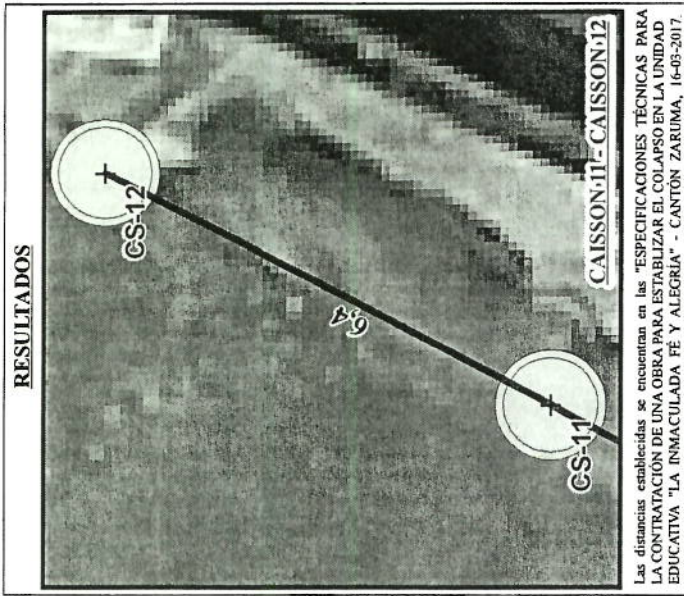
ANÁLISIS DE UBICACIÓN Y ESPECIFICACIONES TÉCNICAS DEL CAISSON 11 Y CAISSON 12

- Distancia entre Caissons
- Caissons
- + Eje Caissons
